**INSTALLAZIONE DI SISTEMI ANTICADUTA  
COPERTURA IMMOBILE MONUMENTALE IN COMUNE DI CERNUSCO SUL  
NAVIGLIO (MI).**

Rilievo delle coperture dell'edificio, inquadramento storico e urbanistico. Progetto del Sistema Anticaduta con ottenimento autorizzazione per interventi soggetti ad autorizzazione art.21 c.4 D.Lgs. n.42/2004 (Immobili di interesse Monumentale). Presentazione provvedimento autorizzativo Comunale con SCIA. Installazione del Sistema Anticaduta, collaudo, certificazione e rilascio della documentazione a norma di legge.

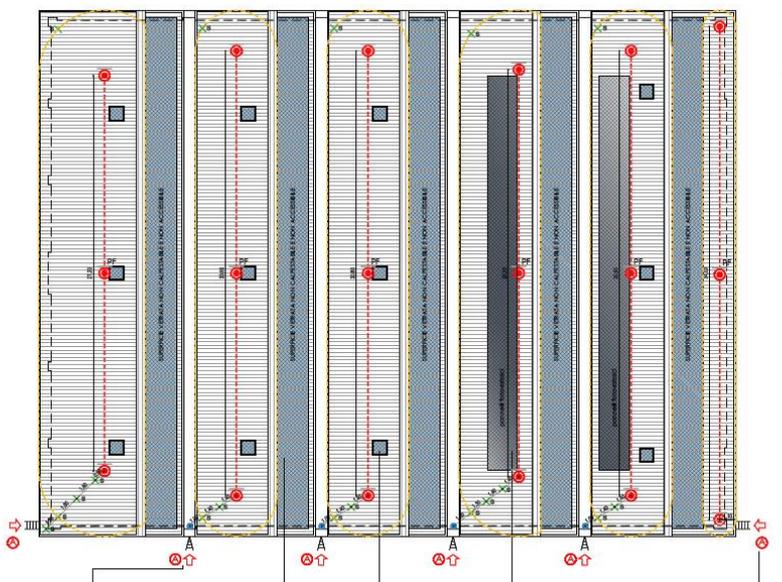
PIANTA E SEZIONE INTERVENTO

ACCESSO TIPO A COPERTURA ALTA  
Punto di accesso tramite  
gancio scala parete.  
Conforme con R.E. Art.42 bis. 1 Accesso alla copertura

LUCERNAE  
Località per fumellazioni esistenti.  
SUPERFICIE NON CALPESTABILE

B/N/C  
Escozioni di fumo esistenti.  
SUPERFICIE NON CALPESTABILE

PANNELLI FOTOFONICI  
Pannelli fotovoltaici esistenti.  
SUPERFICIE NON CALPESTABILE

ACCESSO TIPO A COPERTURA BASSA  
Punto di accesso tramite  
gancio scala.  
Conforme con R.E. Art.42 bis. 1 Accesso alla copertura
